Plan de Gestion des alluvions du Buëch et de ses affluents

Fiches action n°8 : confortement des digues de la Roche des Arnauds

Cours d'eau :	Petit Buëch
Secteur :	traversée de la Roche des Arnauds
Localisation :	PK 64.9 à 64.3
Commune :	La Roche des Arnauds
Priorité :	1

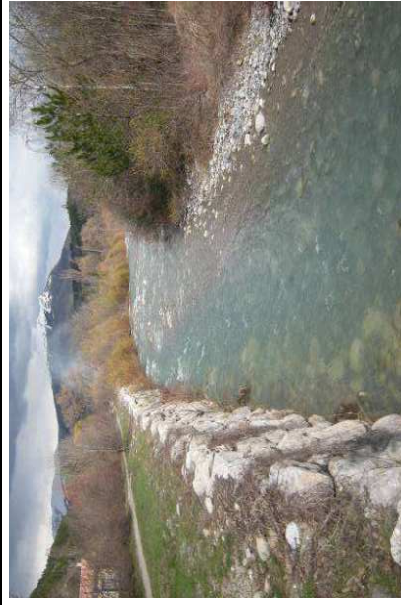
vue de la digue rive droite en amont du pont RD 994

Sur le linéaire de digue en amont du pont de la RD 994, l'enrochement réalisé au milieu des années 1990 a été construit en avant de la digue historique. Il est préconisé de reculer l'ouvrage d'environ 2 m sur un linéaire de 115 m environ (jusqu'au torrent de l'Épervier). Ce recul, dans la continuité des travaux de 2013, est justifié par la revanche hydraulique faible en amont du pont (souvent < 0.50 m) et par l'opportunité de conforter un ouvrage soumis à de fortes contraintes hydrauliques. L'élargissement n'impacte pas les propriétés privées, mais simplement un chemin communal établi en haut de digue. L'impact environnemental est positif, le Buëch retrouvant une plus grande possibilité de divagation. Le nouvel ouvrage sera réalisé en enrochements liaisons avec un parement de 3 m de hauteur et de pente 1H/4V. Le sabot parafouille sera fondé à 2 m de profondeur. La largeur de crête sera réduite de 9 à 7 m. Les blocs de l'ouvrage actuel pourront être réemployés pour la nouvelle digue.

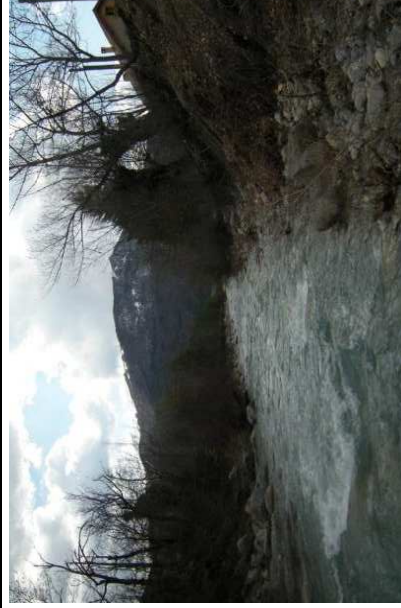
vue de la digue rive droite en aval du pont RD 994

En aval du pont, la digue existante en rive droite sera confortée par un sabot en enrochements libres sur 300 m. Le sabot parafouille sera ancré à 2 m de profondeur. Le nouvel ouvrage s'appuiera sur l'ancien perré de pierres maçonnées qui sera préalablement dégagé de la végétation et remblais divers le recouvrant. Si besoin, les pierres seront rescellées. Le raccordement au perré ancien sera réalisé en blocs liaisons. La végétation présente sur le parement de la digue coté rivière devra être traitée. Les arbres supérieurs à 0.3m devront être abattus.

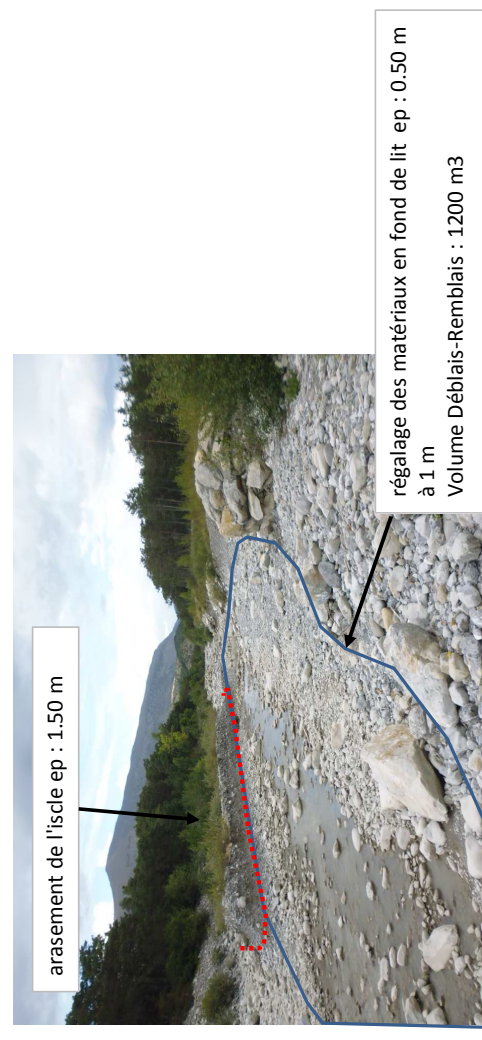
Arasement de l'atterrissement en aval du seuil EU

En aval du seuil "EU", l'évolution des fonds du Buëch doit être suivie avec attention. Sur le long terme, ceux-ci tendent vers l'exhaussement. La présence d'un atterrissement en voie de végétalisation induit une orientation des écoulements vers la rive gauche créant ainsi une érosion des berges du site de la déchetterie et contribuant à l'incision locale du lit. Nous préconisons de procéder à l'arasement et au griffage de cet atterrissement (sur une épaisseur de 1.50 m environ). Les matériaux extraits seront régâtés en fond de lit et en comblement des anses d'érosion.
