Fiches action n° 16 : traitement de l'isclé du Saix

Cours d'eau : Maraize

Secteur : Salle des fêtes

Commune : Le Saix

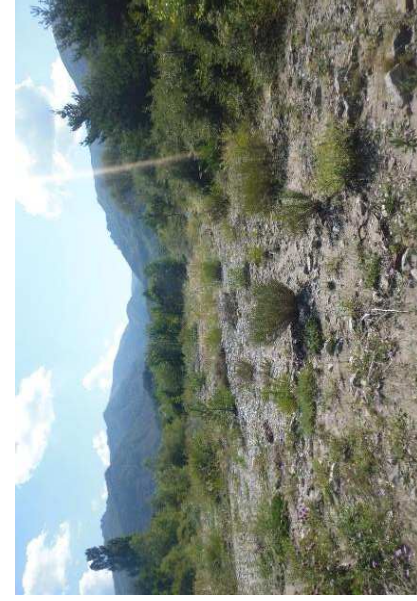
vue de l'isclé depuis l'aval de la zone essartée en 2013 à droite, bande à essarter

Une partie de l'atterrissement a été essartée totalement en novembre 2013. Nous proposons de compléter cette action par l'essartement (coupe "à blanc") d'une bande de 15 m de largeur supplémentaire sur 200 ml (3 000 m²) et le griffage de la totalité de la surface (7 000 m²) sur une profondeur de 0.8 m à 1 m. La connexion vers ce secteur travaillé doit être facilitée par une amorce de chenal en amont (les déblais de l'ordre de 500 m³) seront régalez à proximité dans le fond du lit.

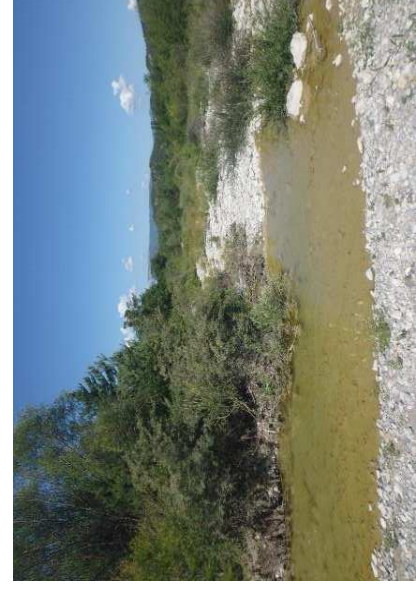
Vue depuis l'amont ; à gauche, bande à essarter ; au premier plan, amorce du chenal à créer
